CENTRO UNIVERSITÁRIO DE BRASÍLIA – UNICEUB

CURSO DE ENGENHARIA CIVIL

**INSPEÇÃO PREDIAL NO BLOCO “E” DA SUPERQUADRA 405 NORTE DO
PLANO PILOTO DE BRASÍLIA**

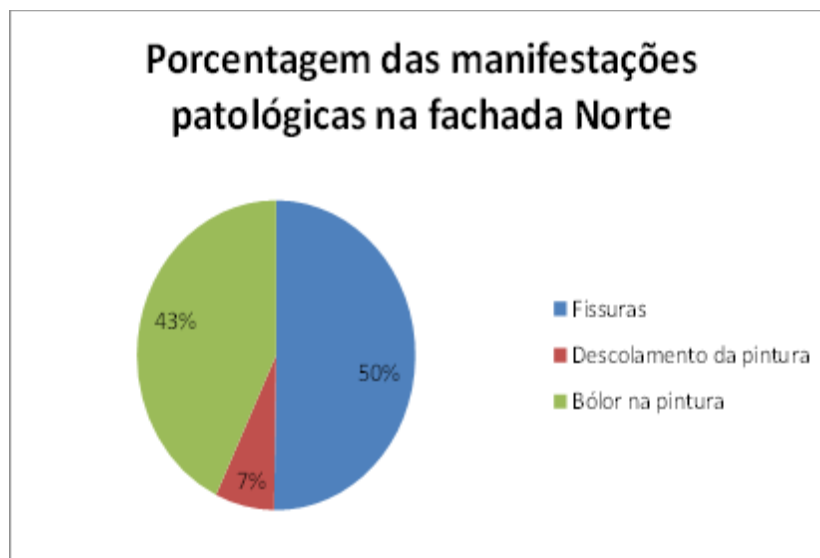
Figura 5.2 Porcentagem das manifestações patológicas na fachada norte

As principais patologias observadas na fachada norte foram as fissuras, seguida do bolor e descolamento da pintura.

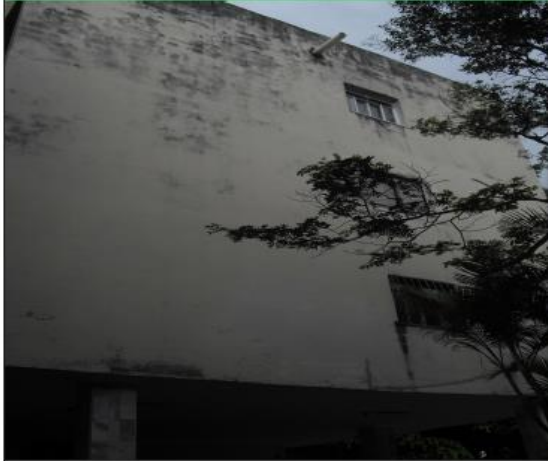
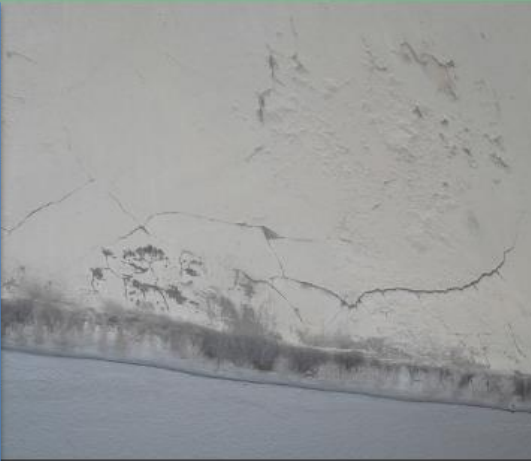
Quadro 5.1 .a Manifestações patológicas fachada Norte

Vista Geral		Detalhe	
Manifestações patológicas: manchas de bolor, desagregamento da pintura e fissuras.			
Observações:

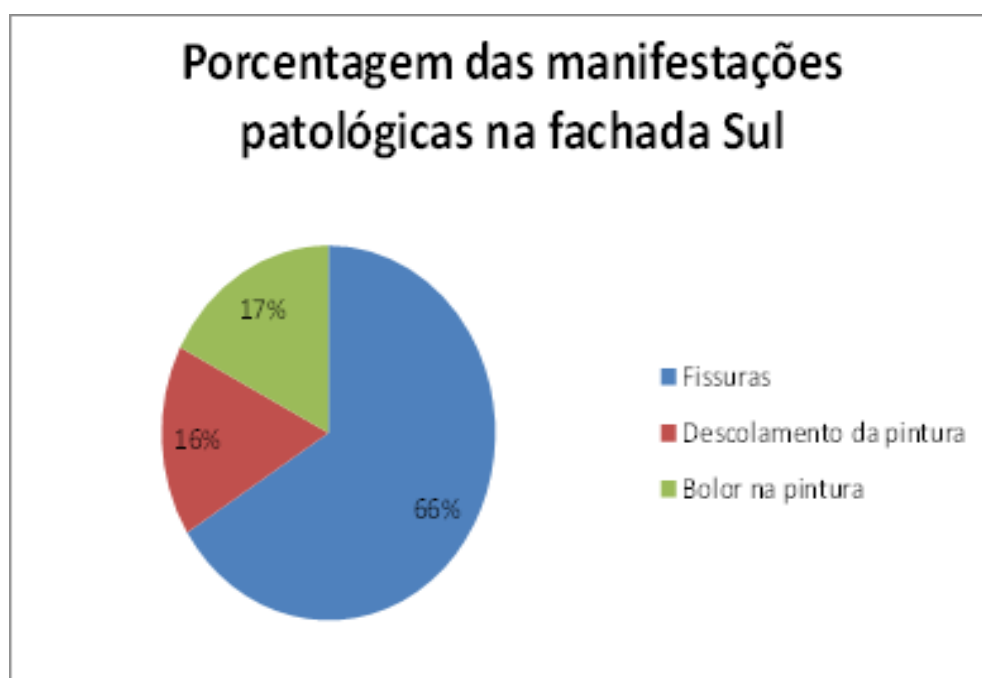
Figura 5.3 Porcentagem das manifestações patológicas na fachada Sul

As principais patologias apresentadas na fachada sul foram às fissuras, seguida do bolor e destacamentos na pintura.

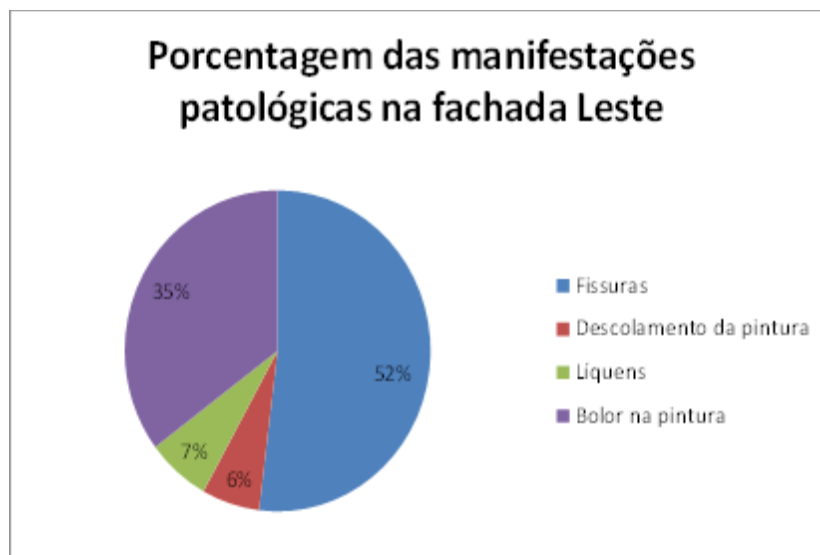
Figura 5.4 Porcentagem das manifestações patológicas na fachada Leste

As principais patologias observadas na fachada leste foram às fissuras, seguida do bolor e líquens, além do descolamento na pintura.

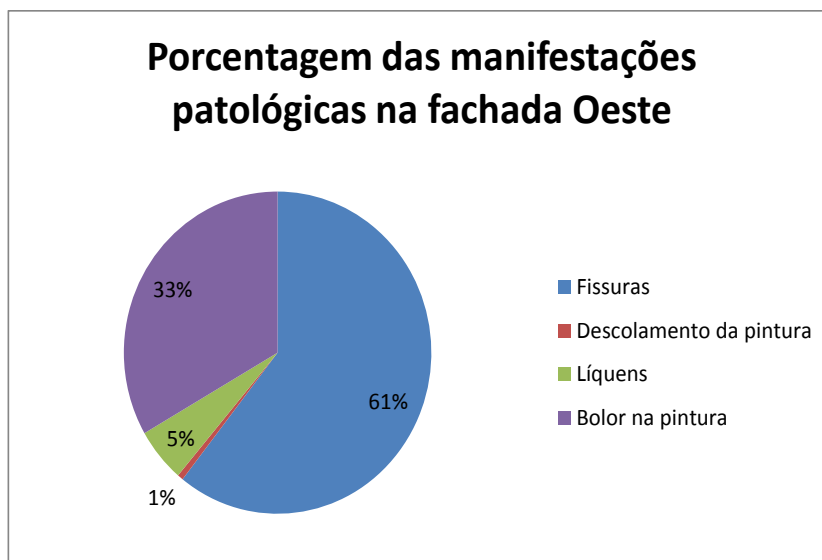
Figura 5.5 Porcentagem das manifestações patológicas na fachada Leste

As principais patologias apresentadas na fachada oeste foram às fissuras, seguida do bolor e líquens.

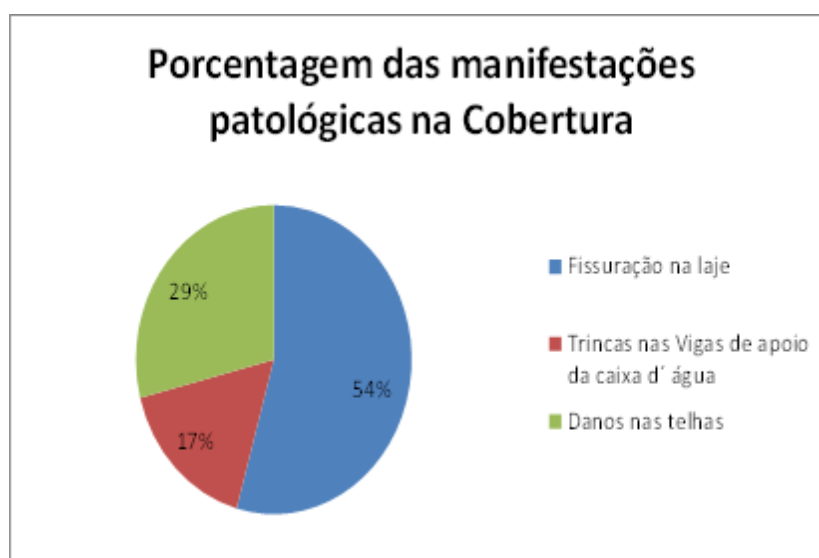
Figura 5.6 Porcentagem das manifestações patológicas na Cobertura

As principais patologias observadas na cobertura foram às fissuras, seguida de danos nas telhas e as trincas nas vigas de apoio da caixa d'água.

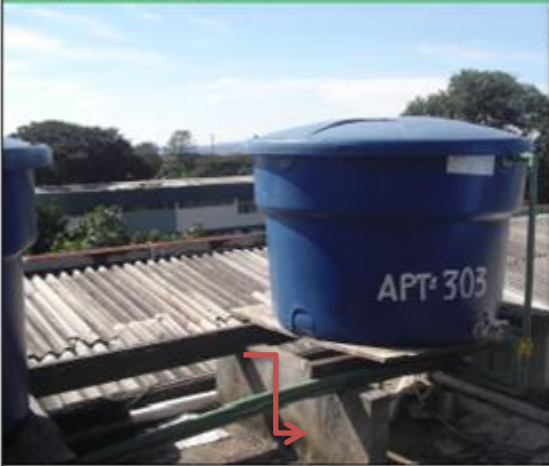
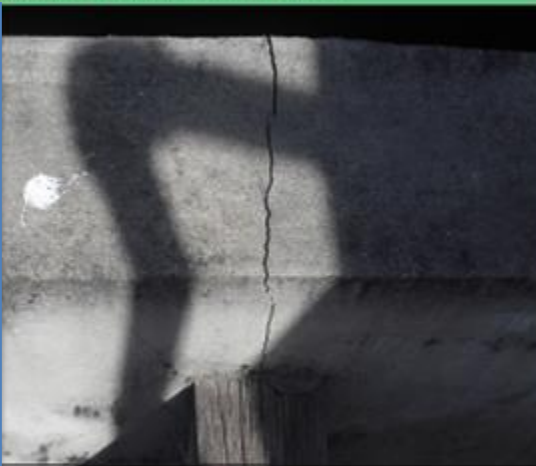
Quadro 5.5.a Manifestações patológicas na Cobertura

Vista Geral		Detalhe	
Manifestações patológicas: trincas nas vigas de apoio da caixa d' água			
Observações:

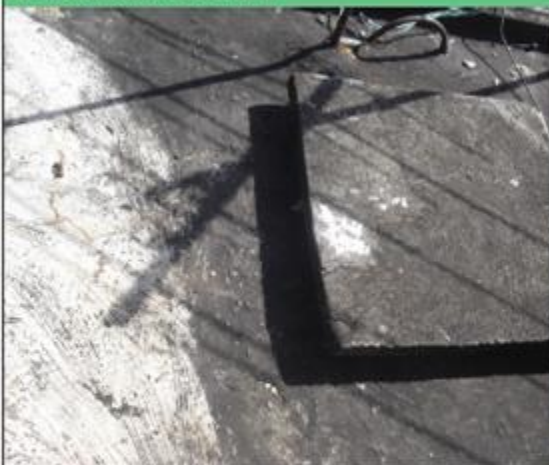
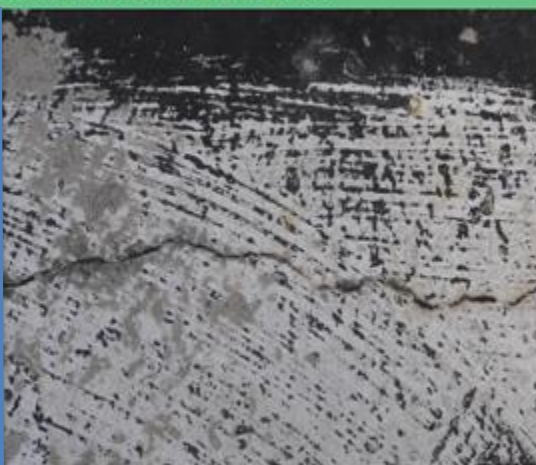
Quadro 5.5.b Manifestações patológicas na Cobertura

Vista Geral		Detalhe	
Manifestações patológicas: fissuração na laje da cobertura			
Observações:

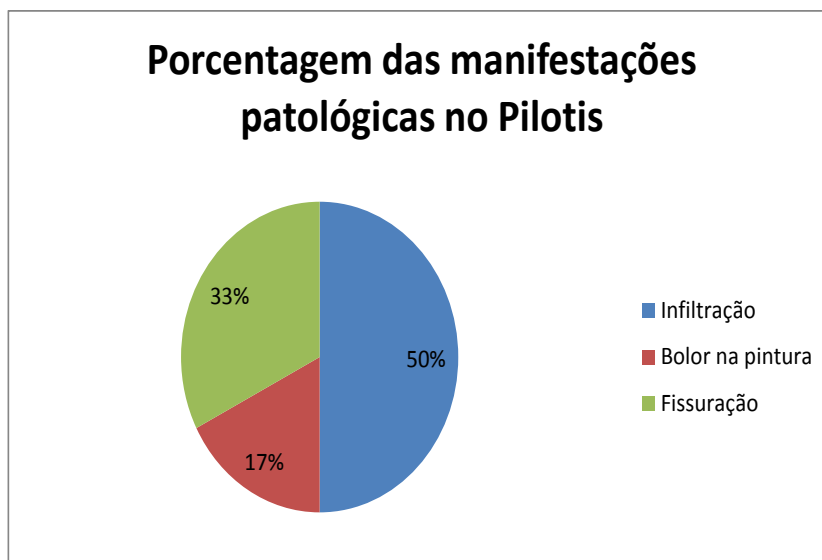
Figura 5.7 Porcentagem das manifestações patológicas no Pilotis

As principais patologias apresentadas no pilotis foram as infiltrações, seguida da fissuração e bolor.

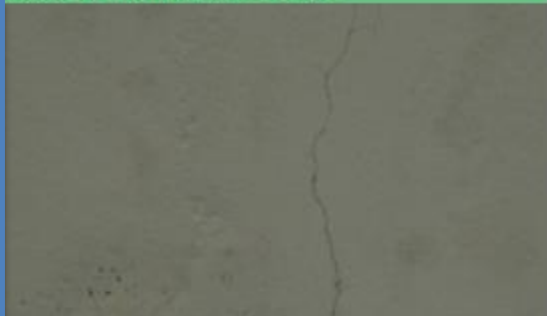
Vista Geral		Detalhe	
Manifestações patológicas: manchas de umidade, bolor, desagregação da pintura e fissura na laje do primeiro pavimento.			
Observações:

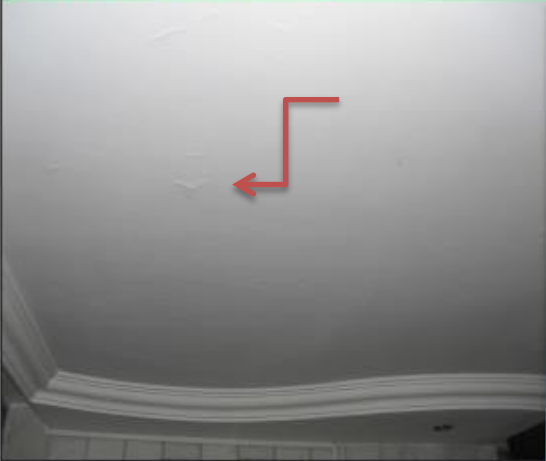
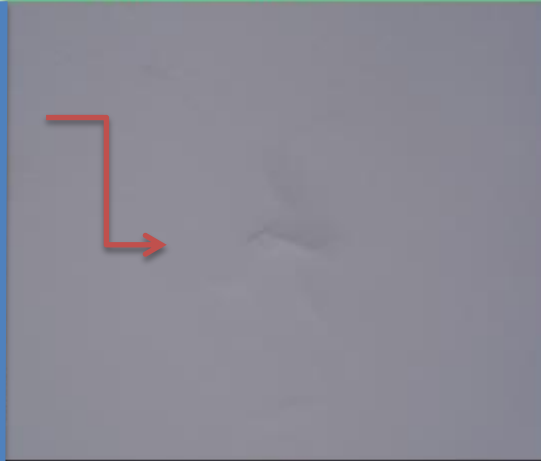
Vista Geral		Detalhe	
Manifestações patológicas: fissura na laje do primeiro pavimento.			
Observações:
